本かわら版 第三版

屋根下地が
泣いている

現代の屋根下地は劣化が早い

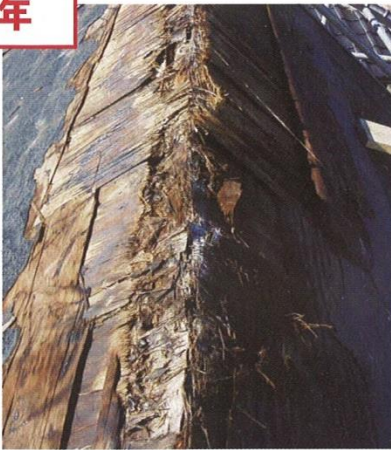
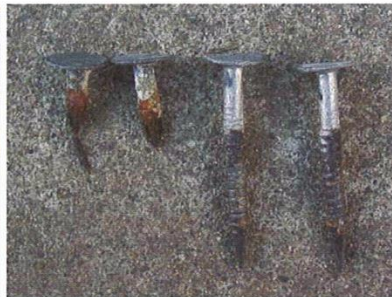
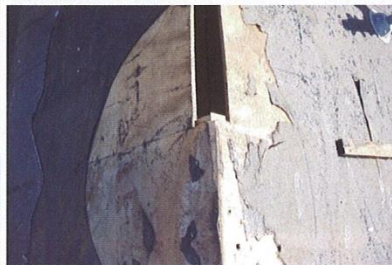
写真1

特に屋根の下地材に断熱・気密層を施す屋根断熱の住宅は、野地板だけでなく垂木や棟木も劣化するなど、被害範囲が天井断熱の場合より広くなる傾向がある。写真1に示した築7年の住宅の例を見てほしい。アスファルトルーフィングを剥がすと、小屋組みまで腐朽していた。野地板の下に確保すべき通気層は、棟木と垂木の高さをそろえて施工したため塞がれていた。水分を十分に排出できなくなっていたことが劣化の原因と考えられる。写真2の事例も同様に、断熱・気密層と通気層の不具合が原因で生じたものだ。

築7年

野地板を剥がした状態。本来は垂木の天端を棟木より上に出し、棟木と合板の間に通気層を確保する必要があるが、この現場は垂木と棟木の高さをそろえてしまい通気層を塞いでいた

屋根断熱を施した上に化粧スレートで仕上げた住宅での屋根下地の劣化。築7年と比較的新しいが、野地板や垂木、棟木がすぐに交換を要するほど腐朽していた(左上の写真)。化粧スレートを留めていたクギ(上の写真)が腐食してスレートが落下したことから発覚した。棟木に垂木を施工する際に通気層を塞いでおり、室内から屋根下地に流入する湿気が十分に排出されなくなっていた(左の写真)。この間違った納まりや施工が下地の劣化を招いたと考えられる。棟換気を取っていた周囲の下地は劣化していなかった(下の写真)

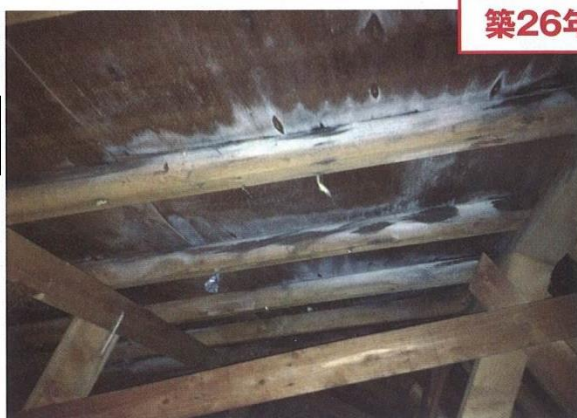
写真2⇒

築26年

築26年の屋根断熱の住宅で、野地合板の裏面に発生していたカビ。仕上げに用いた化粧スレートの留め付けクギは腐食して保持力がなくなっており、スレートが浮き上がっていた。屋根断熱材を覆う防湿シートと通気層の不具合が劣化を招いた

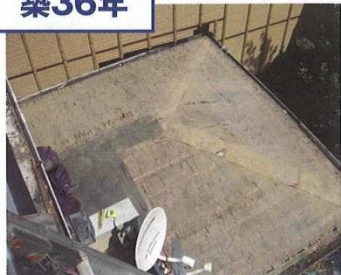
築36年

築36年の住宅の屋根のリフォームで瓦を剥がしたところ。バラ板と木羽板からなる「トントン葺き」の下地は健全だった

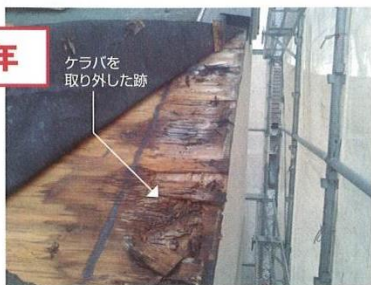
写真3⇒

屋根下地の劣化は、ケラバや軒先といった特定の部位に多くなる傾向があることも分かってきた(写真3)。軒の出が短くなっていることが影響している。

築17年

化粧スレートで仕上げていた築17年の天井断熱の住宅。ケラバの水切りと屋根材の間に土が堆積して雨水がオーバーフローし、化粧スレートの留め付けクギを伝って野地合板が水浸しになっていた。軒の出が短いので、雨は壁際から野地合板に入り込んでいた

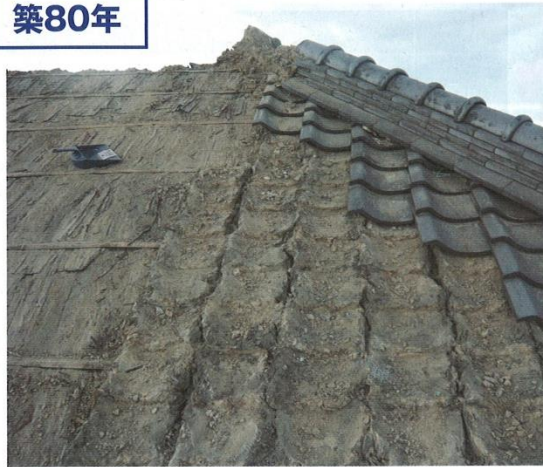
築80年

バラ板とスギ皮に土を載せて瓦を葺いた築80年の住宅の屋根。瓦の葺き替えのために瓦と土を取り除いたところ、劣化は見られなかった

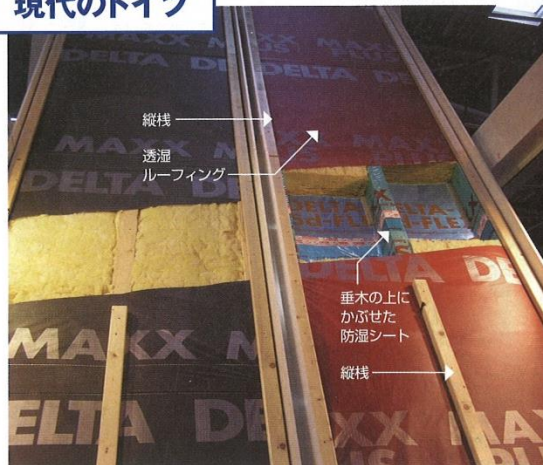
欧州の見本市で展示されていた屋根の下のモデル。垂木を防湿シートで覆って外部の湿気を遮断し、室内の湿気は通り抜けられないようにしている。透湿ルーフィングに屋根材を留めるクギの穴が開かないようにするための縦棧を入れるのが特徴だ

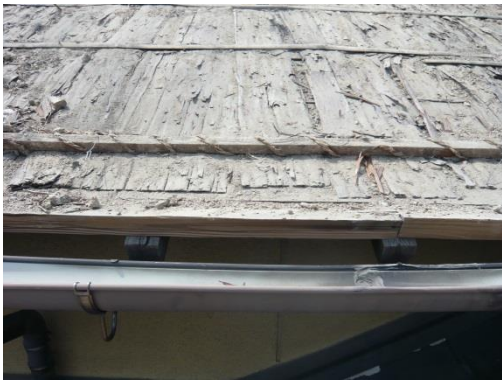
追加写真5

以上が掲載された内容である。参考までに、築80年の瓦の現場の様子を写真5に追加する。場所は、愛知県名古屋である。瓦・屋根下地など全く劣化は見られなかった。

築80年。名古屋市。土葺きから引掛け葺きに軽量屋根替えした現場。瓦・下地とも劣化は見られなかった。

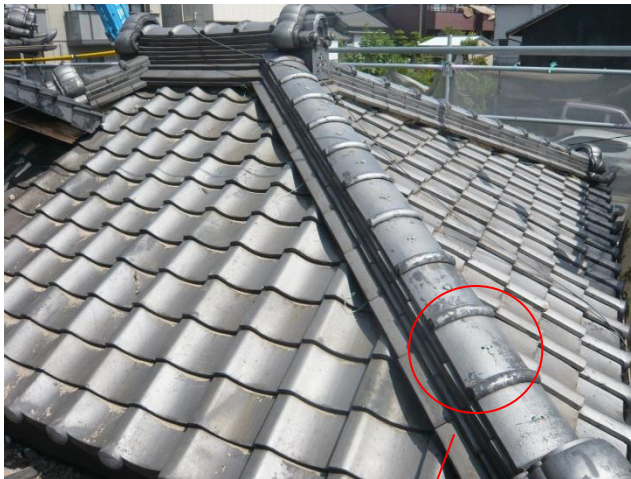
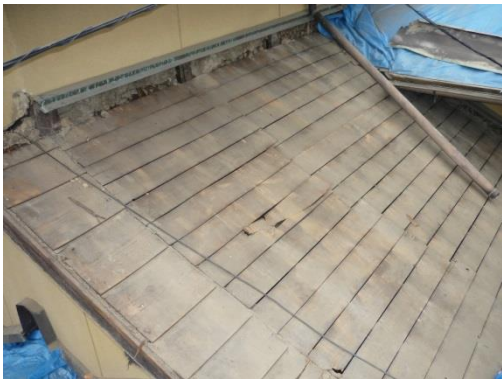
瓦・土をめくり、下地の様子。杉皮・竹・縄が見られる。竹を留めた鉄クギも著しい劣化はない。
