## 余 レポート No.10

余 株式会社 神 清

## 実態調査事例①経年後、粘土瓦の野地面について

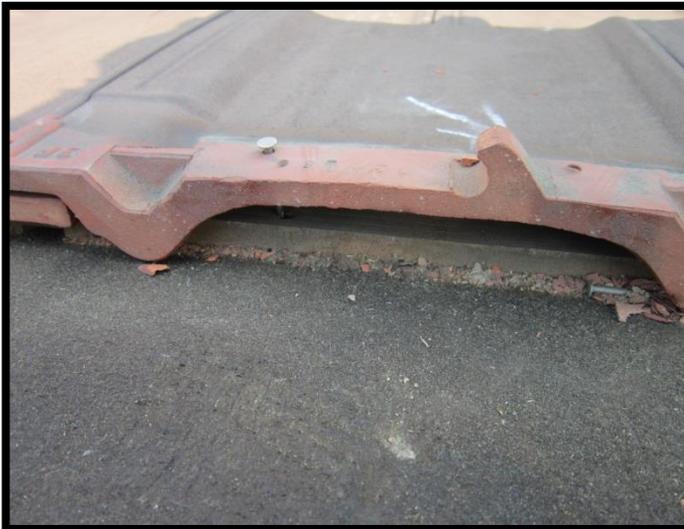
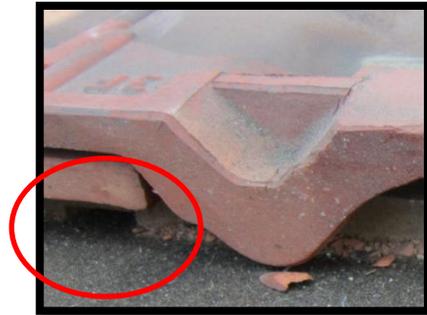
築10年のF形瓦です。瓦棧に埃は堆積していますが、瓦棧水抜き加工部分は堆積していません。瓦から入った雨水は、排出できる状態です。

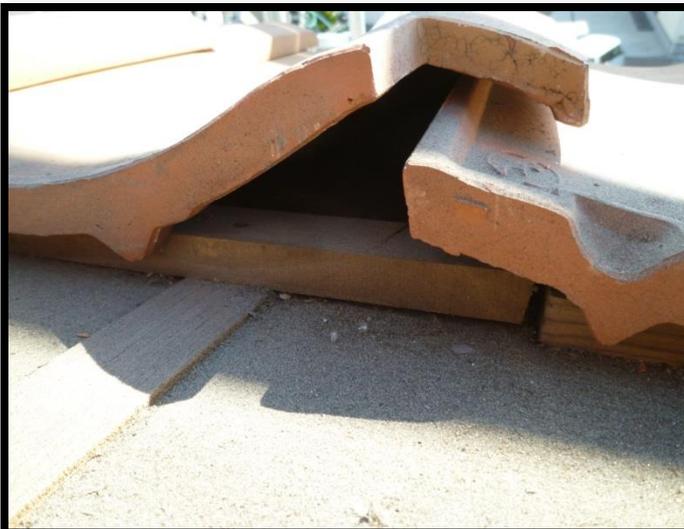
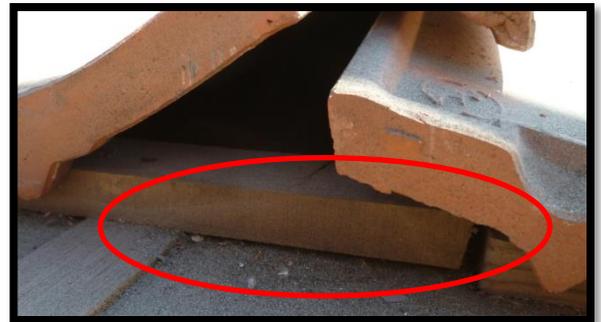
築15年のJ形瓦です。ルーフィング表面には、埃が堆積していますが、縦棧2～3mmによる排水機能は健在です。

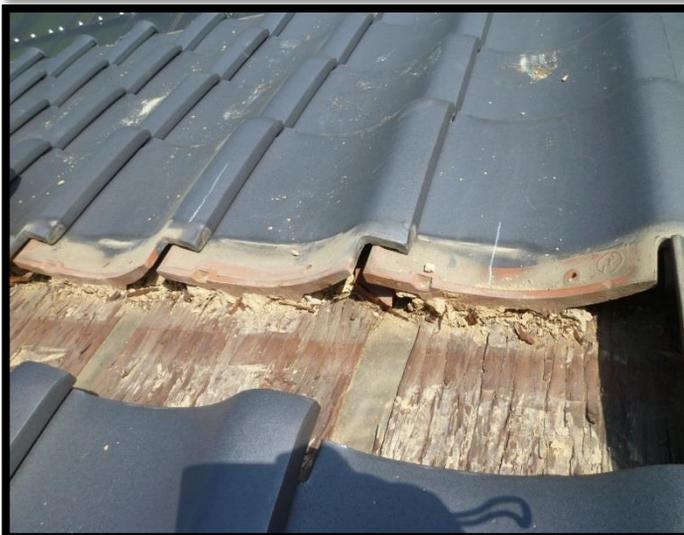
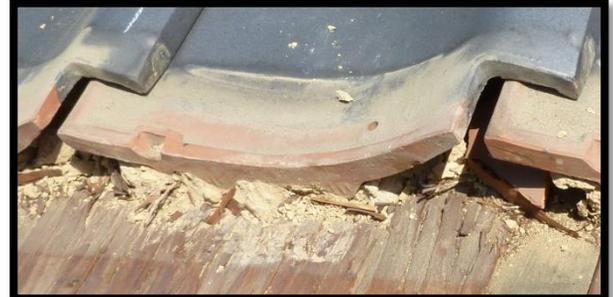
築15年のJ形瓦です。杉皮の上に、なじみ土で瓦を施工しています。瓦の谷部に土が密着しています。棧山部分は土がなく、排水機能は有しています。
