# 余 レポート No.27

余 株式会社 神清

## 実態調査事例④20年前の粘土瓦屋根について

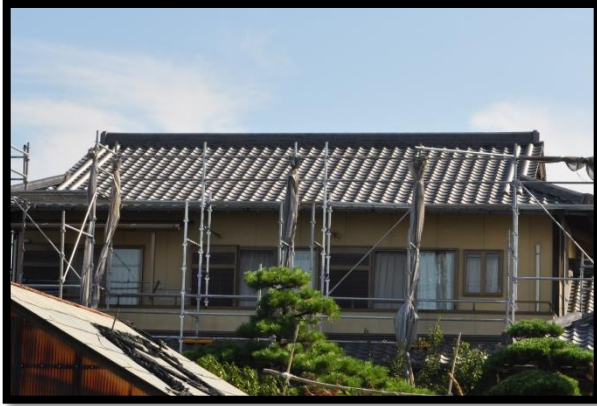
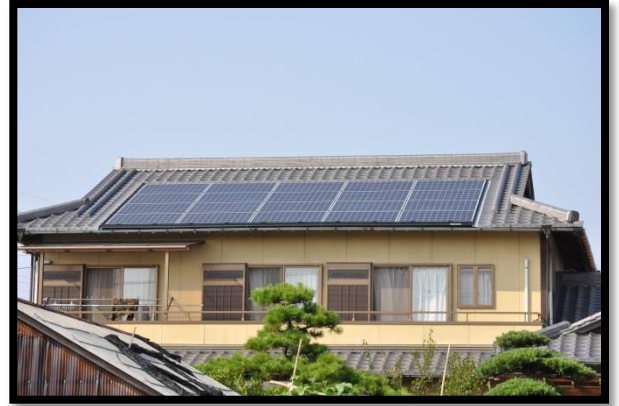
↑上写真は、築20年、粘土瓦屋根へ太陽光パネルを設置した現場です。場所は愛知県です。土葺き瓦屋根のため、屋根が重く、軽量化工事の一貫として太陽光パネルを設置しました。瓦・土を剥がした状況・劣化の有無をご報告します。

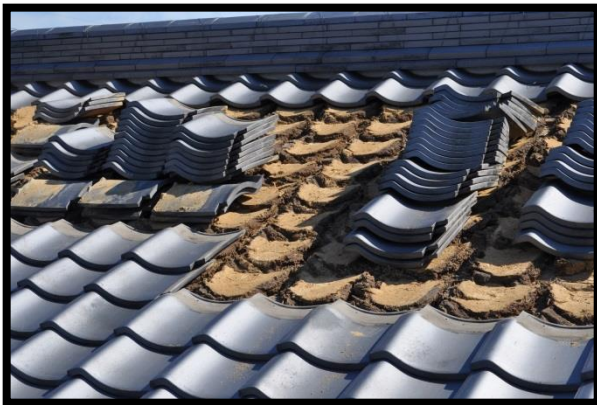
←左写真のように、粘土瓦を剥がすと土が出てきました。前日まで1週間、雨が降り、直前2日間でも13.5mmの降水量がありましたが、瓦の下は濡れていませんでした。瓦の緊結はなく、土の粘着により固定されていました。

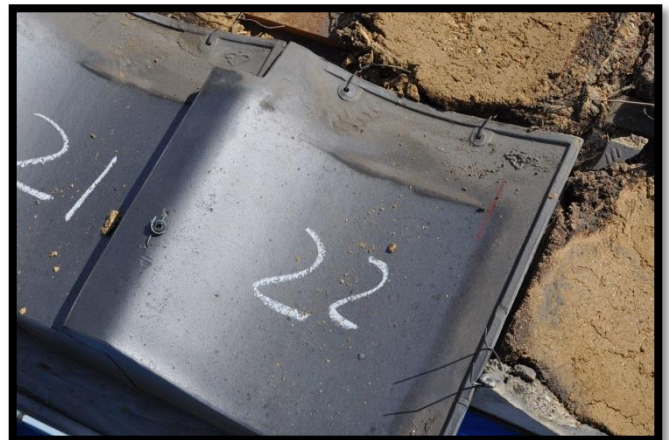
→右写真は軒瓦です。軒瓦は尻部に2ヶ所、棧峠に1ヶ所、銅線で緊結されていました。瓦表面の番号は再利用するために、順番を付けました。

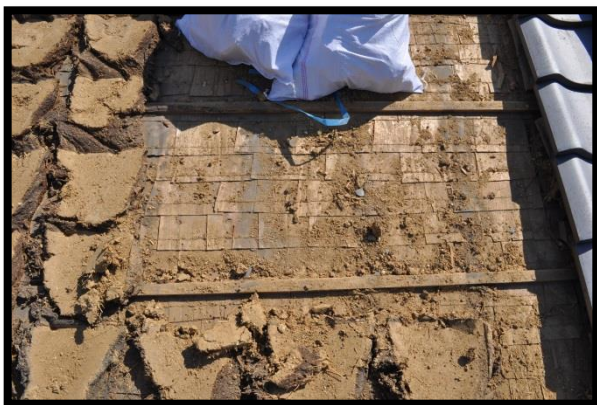
←左写真は土を剥がしたときの下地です。土の下には木羽葺き(トントン)と呼ばれる木を編んだシートになっていました。劣化・腐朽している場所はありませんでした。

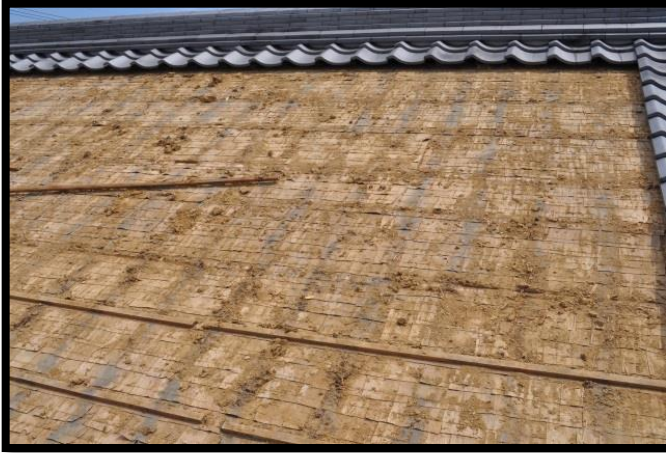
←左写真は土を剥がしたときの下地です。土の下には木羽葺き(トントン)と呼ばれる木を編んだシートになっていました。また、間隔が空いて、土のズレ防止のために土留め棧が設置されていました。木羽葺き(トントン)・土留め棧とも劣化・腐朽している箇所はありませんでした。

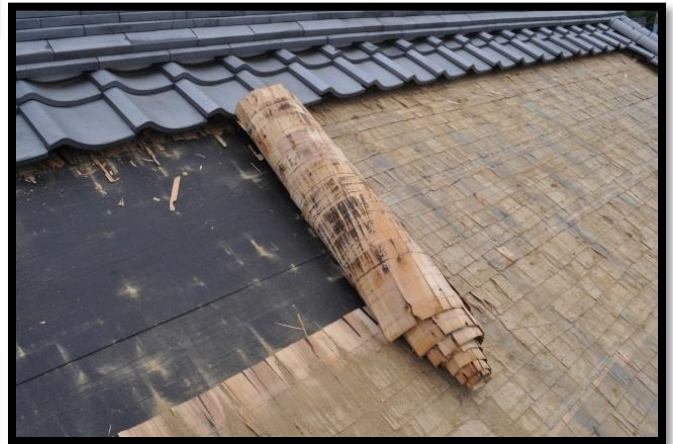
→右写真は木羽葺き(トントン)を剥がした所です。その下には、アスファルトルーフィングが施工されていました。木羽葺き(トントン)の良さは透湿性があることですが、アスファルトルーフィングで小屋裏との間を塞いでしまうため、せっかくのメリットが失われ、もったいない組み合わせと思われると思います。

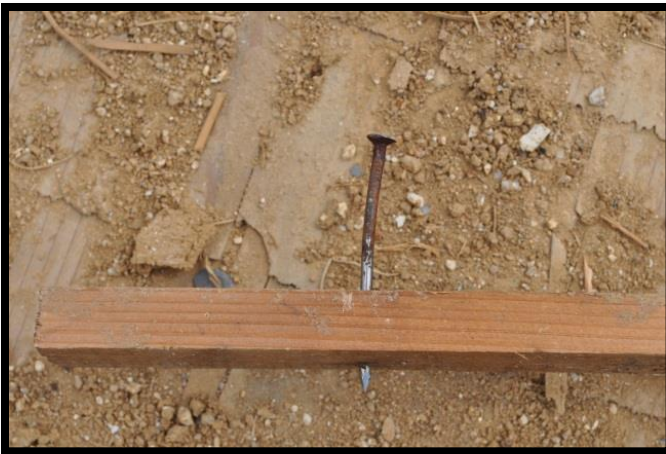
←左写真は土留め棧を留めていた鉄釘です。釘頭から30mm程度錆が発生していました。小屋裏に突き出た釘部は錆が発生していませんでした。

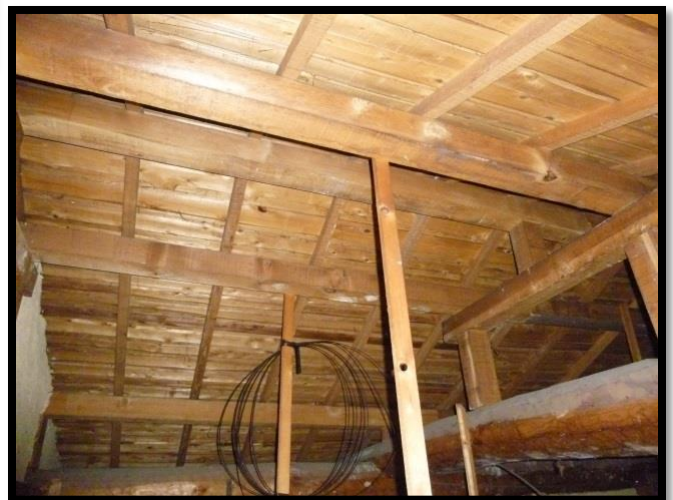
→右写真は小屋裏側の野地板です。雨漏りの染みや腐朽劣化しているところはありませんでした。野地板はバラ板でした。

瓦屋根・築20年では腐朽劣化している部分はありませんでした。(換気棟・軒天換気などは設置されていませんでした。)
