実態調査事例①30年前の金属屋根について

金属屋根腐食・野地板(軒先・ケラバ・棟)劣化・釘腐食

## 余レポート No.36

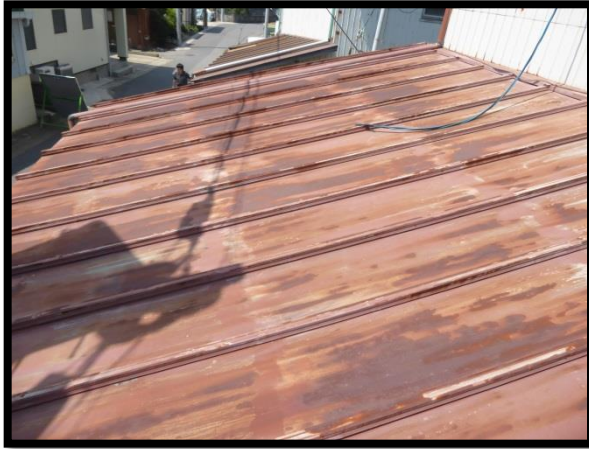
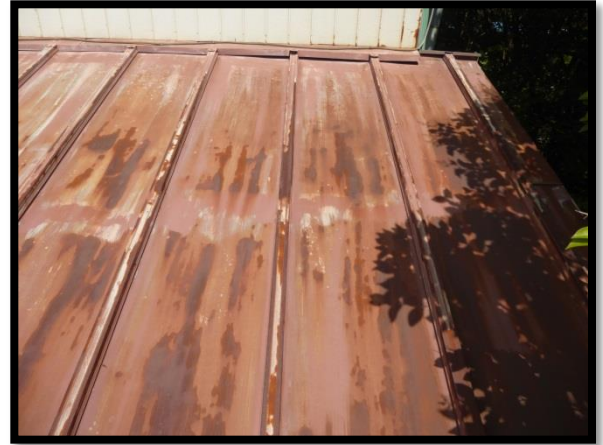
↑上写真は、築30年、金属屋根(心木あり瓦棒葺)の屋根解体現場です。場所は愛知県です。下屋・西面です。もともと、青色の塗装でしたが、赤色に再塗装されていました。屋根に上がると野地板が劣化していて、フカフカで踏み抜けそうでした。

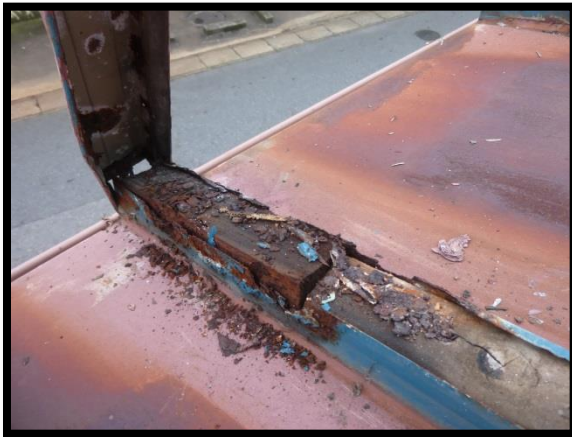
←左写真は、瓦棒のキャップを剥がした所です。軒先部(溝板立ち上がり部、キャップ裏面、棧鼻)がポロボロに腐食していました。10~15cmの幅で、広範囲に腐食していました。

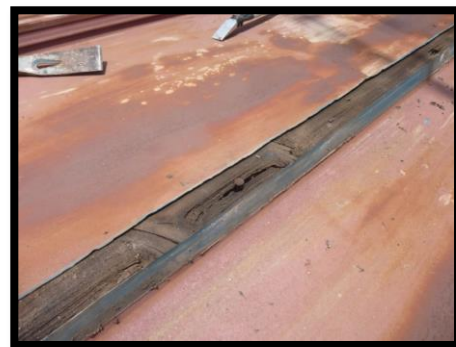
→右写真は、心木の棟側です。軒先部ほどには腐朽していませんが、釘廻りは劣化がひどく、穴が開いています。釘も全体に錆びています。心木全体に浸水痕が見られます。釘頭が朽ちているものもありました。

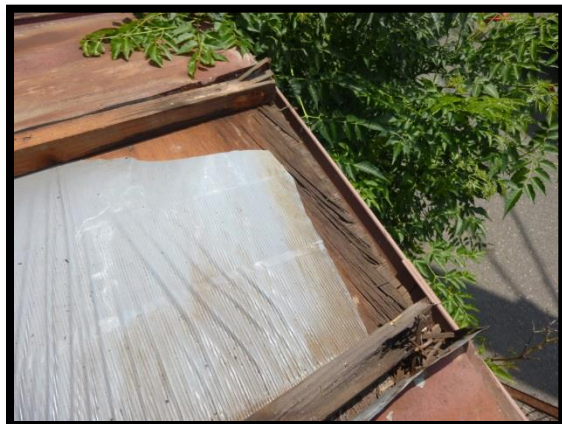
←左写真は、溝板を剥がした状態です。下葺き材は塩ビシートでした。熱劣化により収縮して、軒先部にシートがない状態でした。軒先の野地板は腐朽が激しく層状剥離していました。

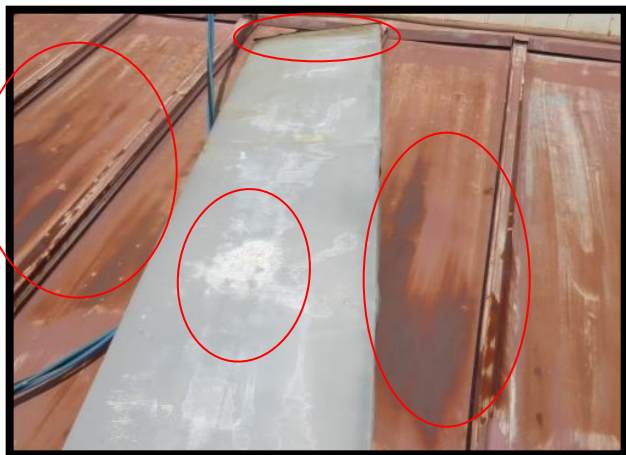
←左写真は、溝板の裏面です。部分的に錆びている状態です。表面は全体的に錆びが発生していますが、裏面は比較的進行していませんでした。

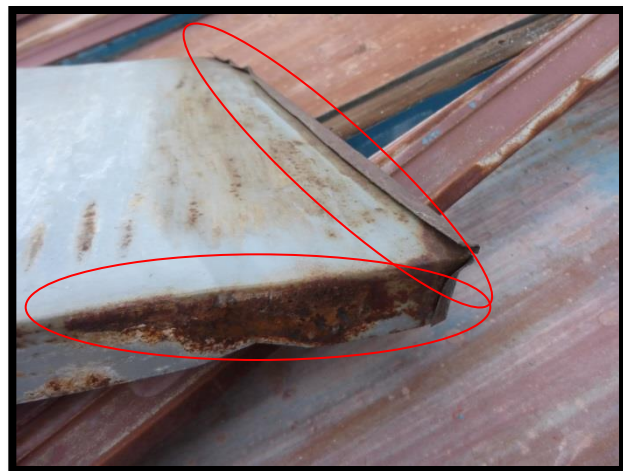
→右写真は、溝板の軒先部裏面です。先端の掴みの部分は錆が進行しています。また、溝板の立ち上げ部も錆びています。

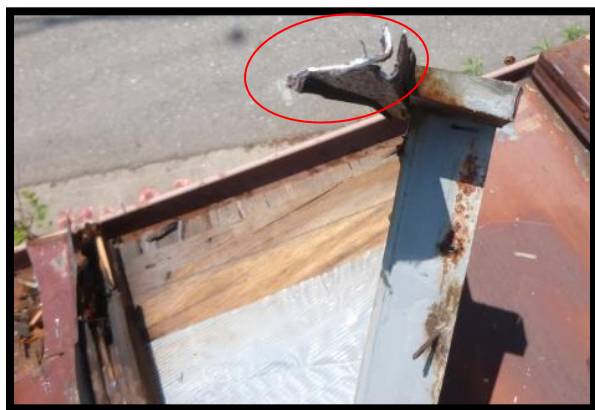
←左写真は、軒先水切りです。軒先水切りがもっとも腐食していました。  
軒先水切り>棧鼻>溝板掴み部>溝板立ち上げ部  
>キャップの順番で腐食していました。  
これらの腐食状況より、軒先部および心木上部から、浸水していると思われます。

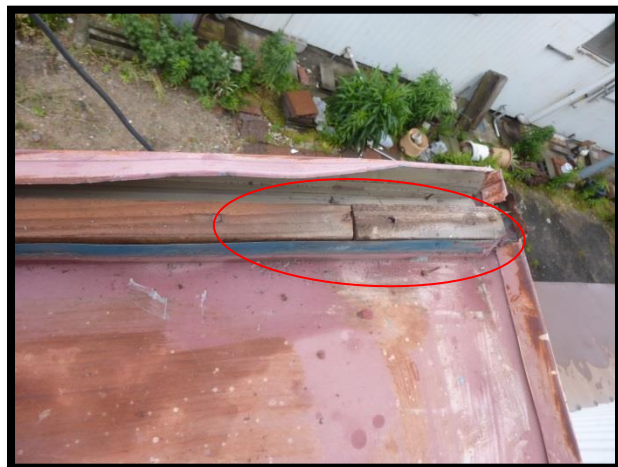
→右写真は、棟部のキャップを剥がしたところです。軒先だけでなく、棟も心木に雨水浸入痕が見られます。

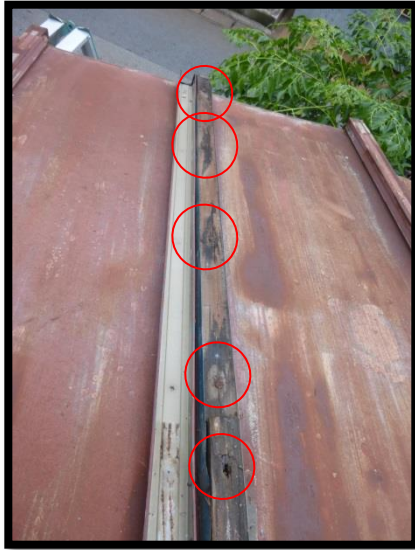
←左写真は、キャップを剥がしたところです。心木を留めている釘ごとに水痕が見られます。

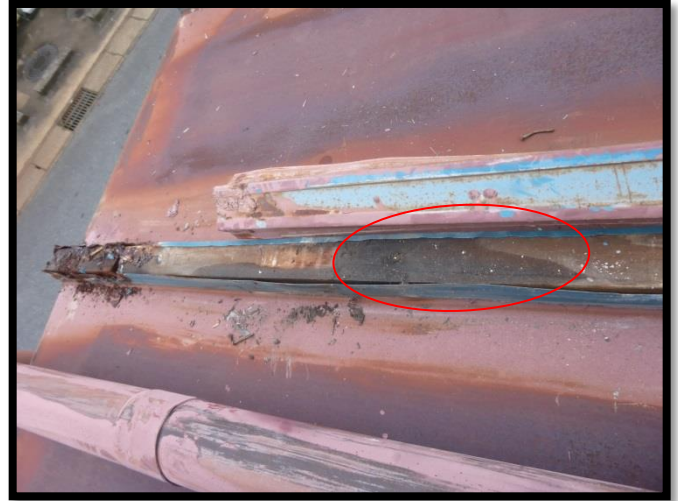
→右写真は、心木の雨水浸入痕です。これは軒先部からの浸入ではなく、心木が途中から濡れています。キャップと溝板の立ち上がり部の間から浸入しています。

←左写真は、心木を抜いたところです。軒先の先端部は、釘が錆びてなくなっています。2本目からは錆びていますが、残っています。野地板は、ケラバ部も腐朽していました。心木の浸水痕は、軒先部の横と上部に見られました。
