金 レポート No.5

金 株式会社 神清

不具合事例①化粧スレートのケラバ部

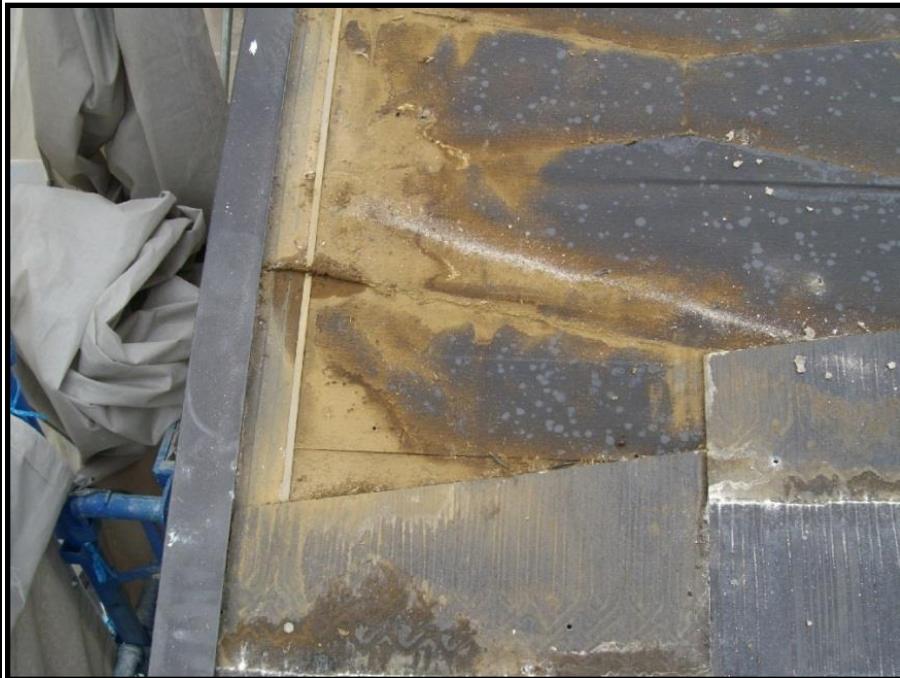
左写真は、ケラバ破風板が腐朽しているとのことで、屋根材・化粧スレートを剥がしたところです。ケラバ水切りから雨水・土が溢れ、ルーフィング上に浸水・滞留した痕が見られます。滯留した雨水が、クギ穴などからルーフィング下に浸水して、ケラバ破風板の劣化につながりました。漏水のメカニズムは、次の通りです。
①化粧スレートは踏み割れが起きるため、ケラバ水切り・捨て板のハゼは高さ2mm程度と低い仕様になっています。
②水を流す部分(捨て板)と化粧スレートの間の隙間(2mm程度)に、土が経年で堆積しています。
③堆積した土は堤防の役目となり、雨が降るとオーバーフローして、ルーフィング上に溢れ出ます。
④溢れ出た雨水は、化粧スレートの端部で滞留します。この部分は、スレート留め付けクギの位置となります。クギを伝わってルーフィング下に浸水します。

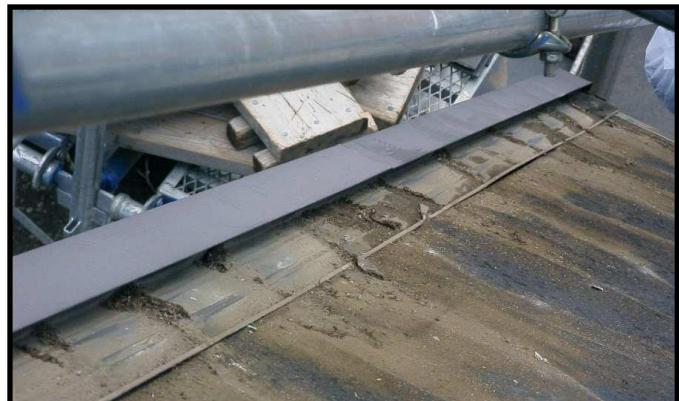
右写真は別の現場で、化粧スレートを剥がした状態です。築7年程度の物件です。土と埃が、スレートの段ごとに堆積しています。そこからルーフィング上に、土が雨水といっしょに浸水していることが分かります。

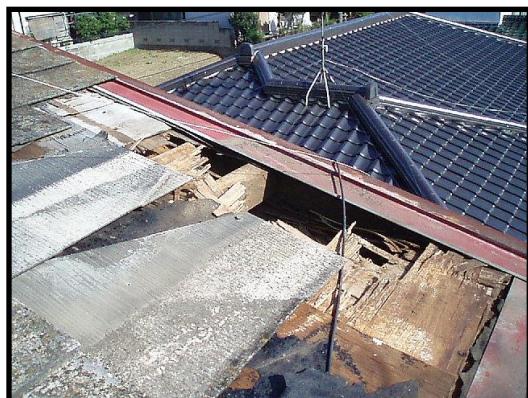
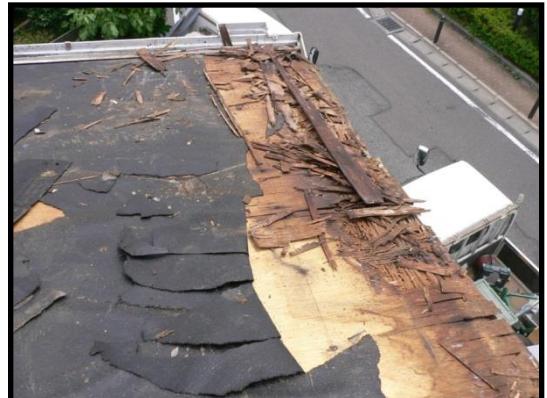
下写真は化粧スレートのケラバで、野地合板が劣化した事例です。特に左下写真は、野地合板が劣化したために、屋根材・化粧スレートが風で飛散していました。野地合板の劣化により、屋根材の耐風性が低下したことを示す事例です。
